مشروع ترميم
مسجد أبو العجاج الأقصر

معلومات أساسية عن المشروع

اسم المشروع	: ترميم مسجد سيدي أبو الحجاج الاقصرى.
استشارى المشروع	: مركز بحوث ودراسات البيئة - جامعة القاهرة.
المقاول العام	: مجلس الدفاع الوطنى "شركة واحد النيل للمقاولات و الاستثمارات العقارية
الشركة المنفذة	: شركة بكة للمقاولات والتجارة.
مدة تنفيذ المشروع	: ٢٤ شهر.
تكلفة المشروع	: ١٠ مليون جنيه مكرى.

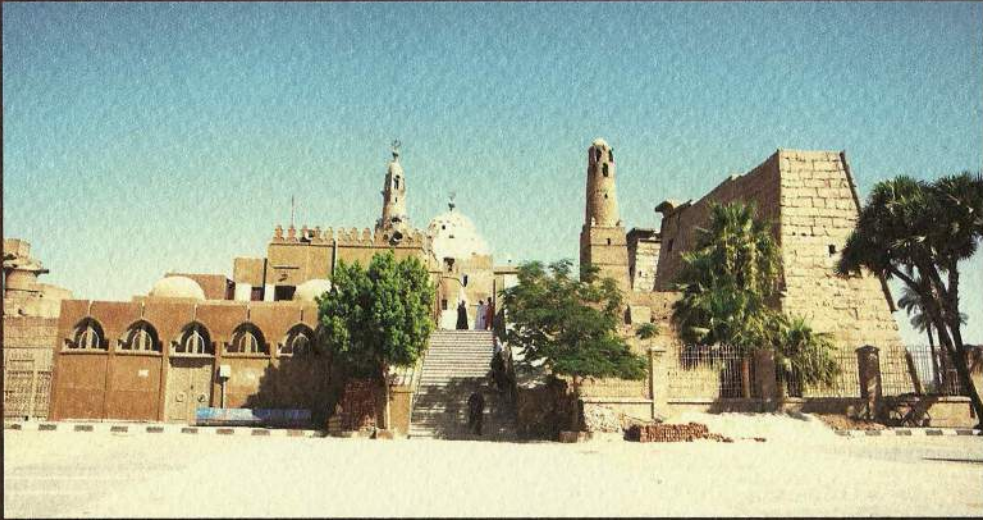
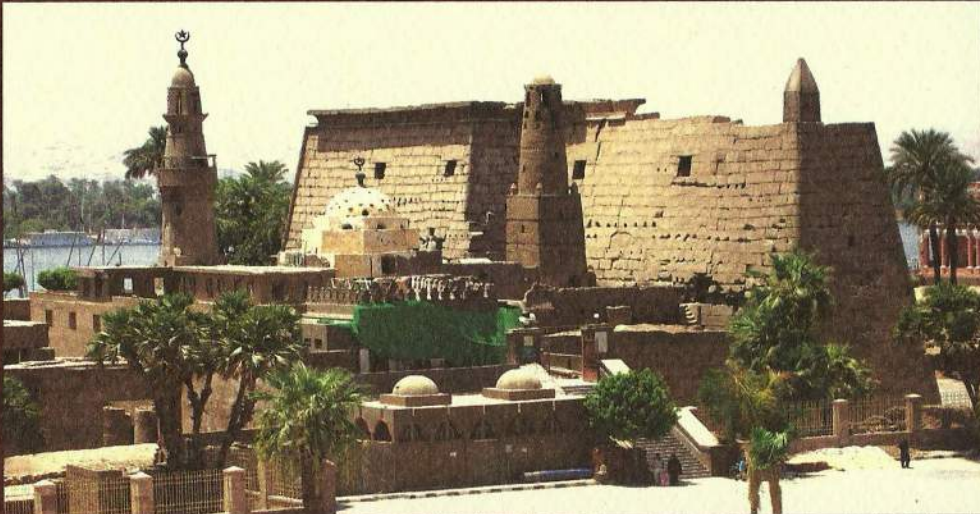
المسجد قبل الترميم

صورة للواجهة الرئيسية للمسجد قبل بدء العمل

لقطة منظورية للمسجد قبل العمل تظهر بها المباني الخرسانية المستحدثة

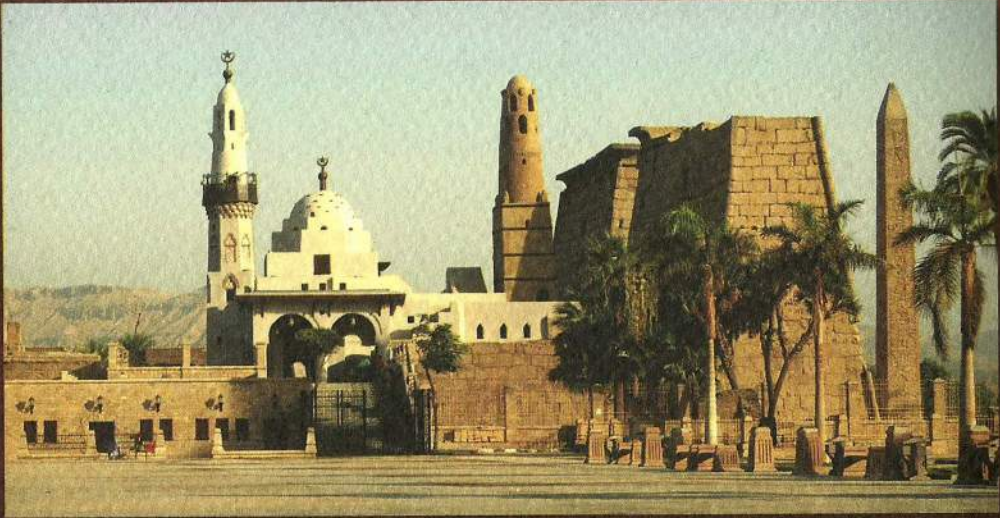
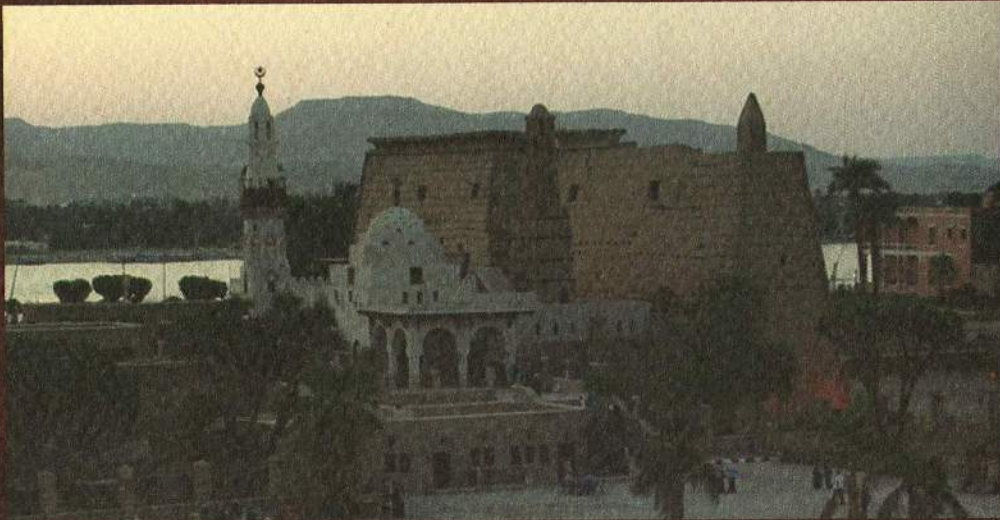
المسجد بعد الترميم

صورة للواجهة الرئيسية للمسجد بعد الإنتهاء من مشروع الترميم

لقطة منظورية للمسجد بعد الإنتهاء من مشروع الترميم

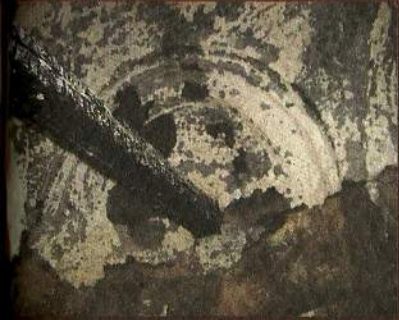
الصورة توضح برطوم خشبي بالأسفل وهو في حالة تفحم تامة

بعد دراسة ما تعانيه القبة من تلف، كان منهج الترميم معتمد على نزع المقرنصات القديمة بعد ترميمها وعمل السلاصات السالية لها ومن ثم معالجة حامل المقرنصات والمكون من الخشب والطلوب اللين ومعالجة جميع الشروخ الإنشائية بالقبة ثم صب وإعادة تركيب المقرنصات بنفس التشكيلات والأبعاد الأصلية والتف تم رفعها قبل النزع.

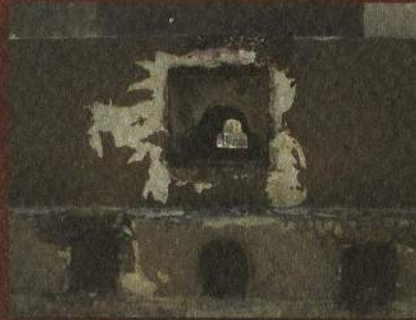
أثار الحريق تظهر على حواف أحد شبابيك القبلة

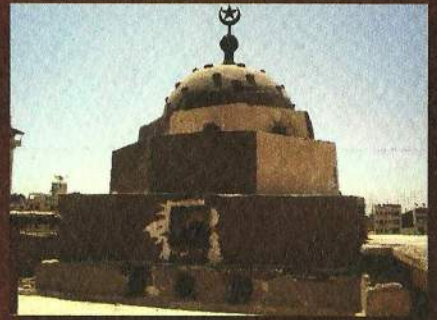
القبلة الضريحية من الخارج وتظهر بها أثار الحريق وكذلك الدهانات المستخدمة المعاصرة للأثر

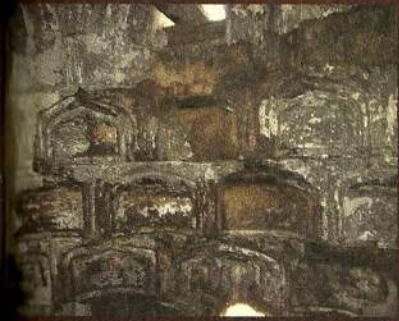
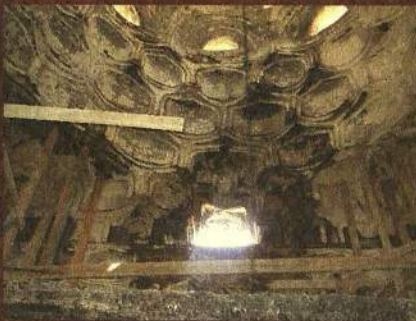
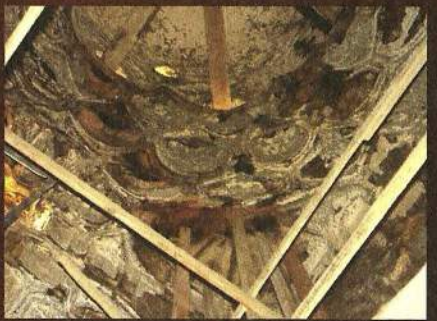
الصور توضح التلف الشديد للمقرنصات والمتمثل في احتراق الحامل الخشبي للمقرنصات وكذلك طبقة الشيد المستخدم في المقرنصات حيث كان التبن مستخدماً كأحد مكونات الشيد مما ساعد على الحريق واستمراره لفترة تجاوزت ١٠ أيام .

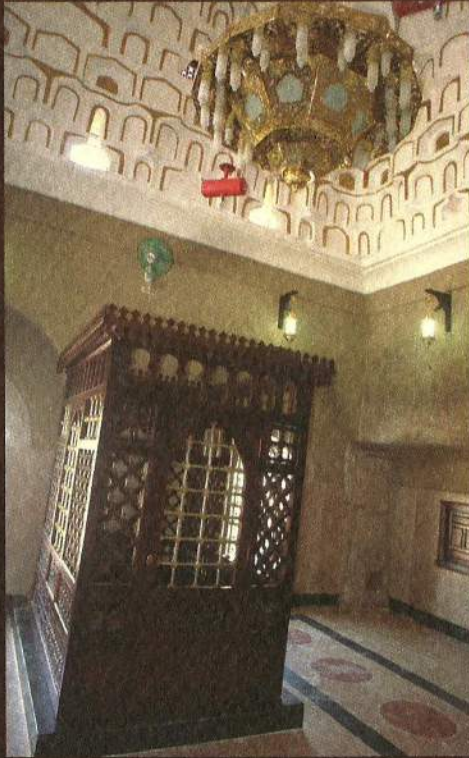
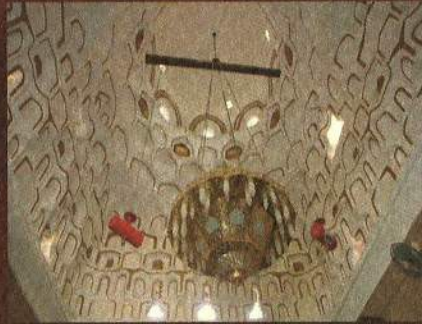
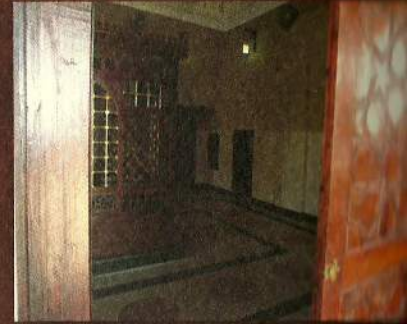
القبة الضريحية بعد الترميم

خوذة القبة الضريحية بعد الإنتهاء
من العمل ويظهر بها أعمال
التذهيب والتبطين للمقرنصات

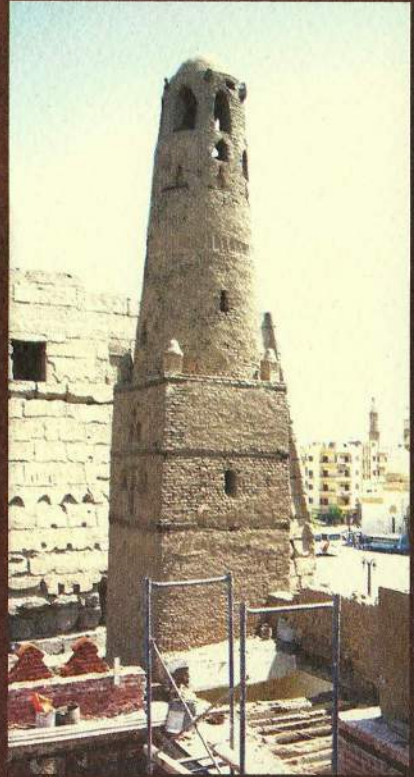
الصور توضح المنارة الماسكية حيث تظهر بها بعض الشروع الرفيعة في وحدات الكلوب، كما أن معظم طبقة البياض الأثرية مفقودة.

الصورة توضح قمة المنارة والمقصود التمام لطبقة البياض الأثرية

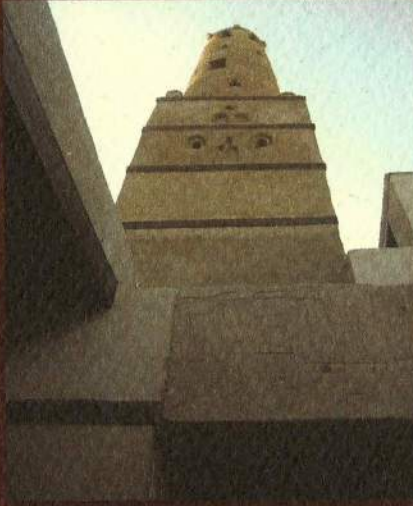
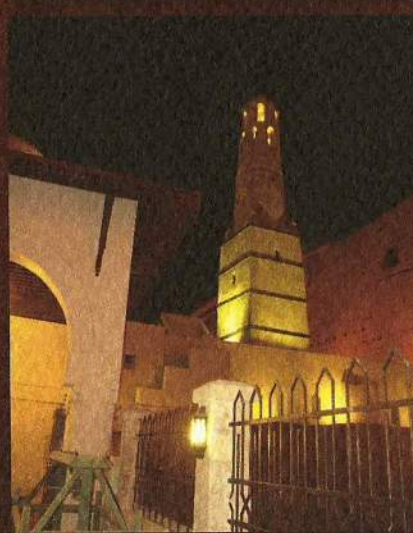
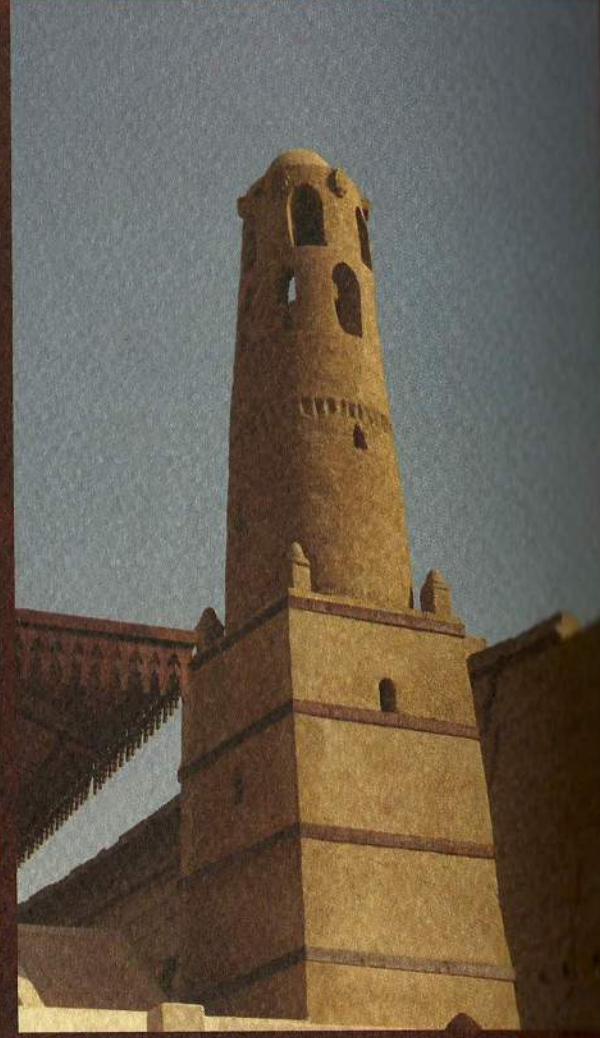
المئارة بعد الترميم

الصورة توضح الشكل
النهائي للمئارة الفاطمية
بعد الإنتهاء من أعمال
الترميم و إستكمال طبقة
البياض بنفسر مكونات
المونة الأثرية.

الصورة توضح الشكل
النهائي للمئارة الفاطمية
بعد الإنتهاء من أعمال
الترميم واستخدام نظام
ضوء مناسب لإظهار
الكابح الأثري للمئارة

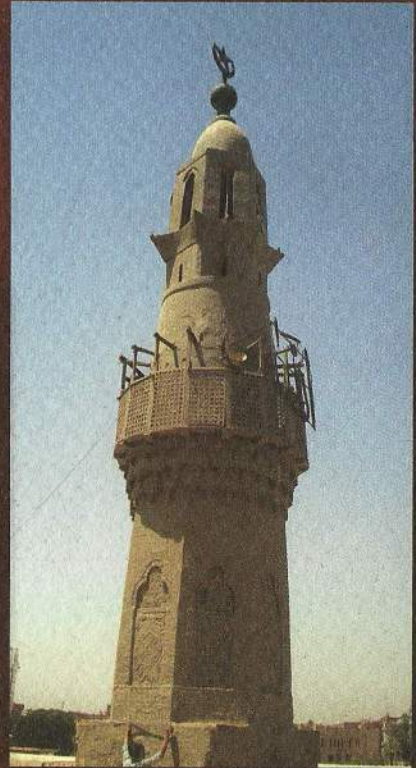
الصورة توضح المئذنة قبل بدء العمل وطبقات البياض والدهانات المستحدثة تغطي جميع الوحدات الزخرفية.

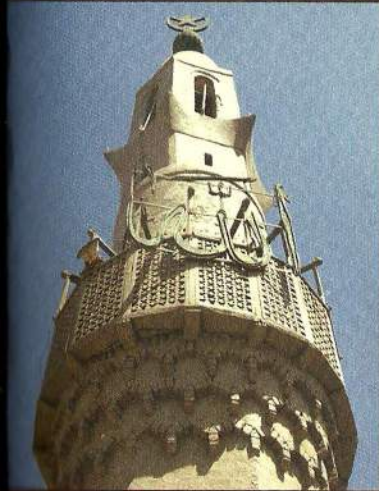
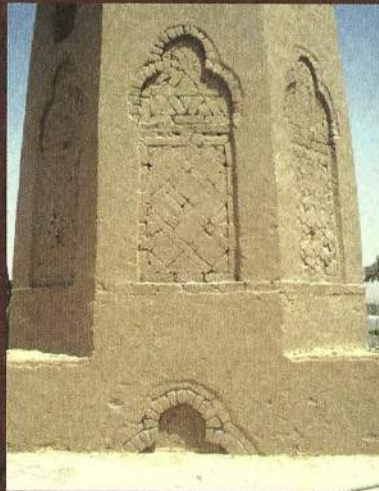
الصورة توضح المباني الخرسانية وهي تلمس معالم المئذنة
الصورة توضح المئذنة في حالة تلمس نامة الألوان الأصلية لها

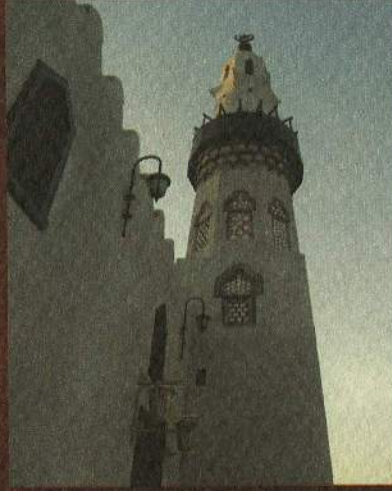
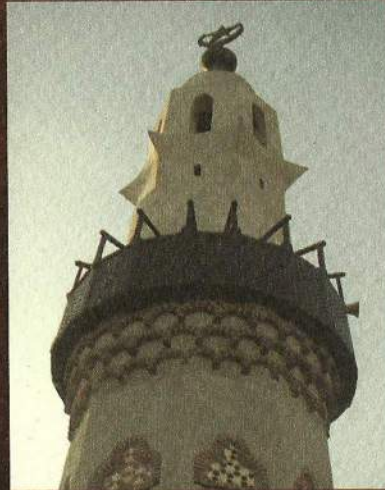
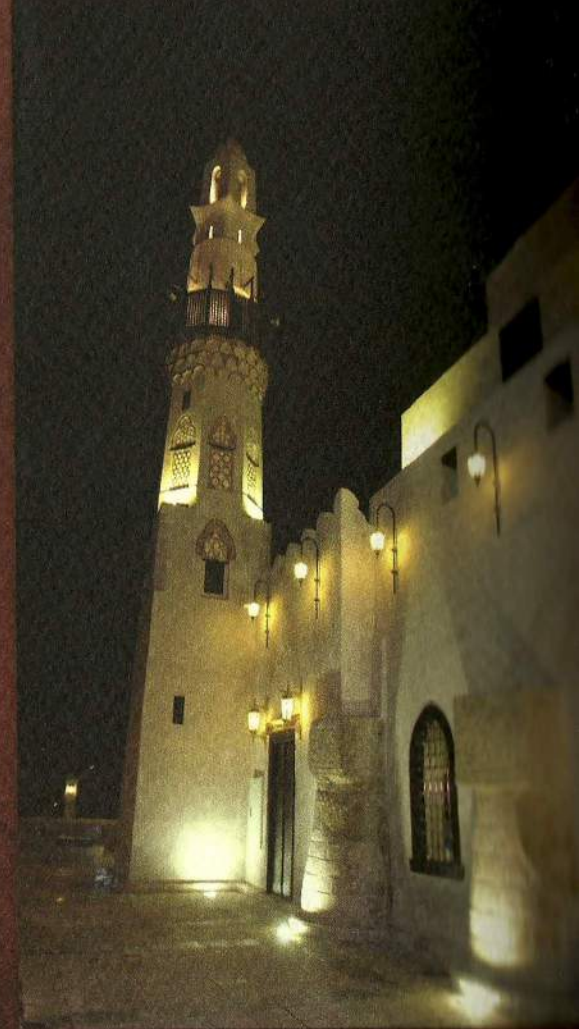
المئذنة بعد الترميم

الصور توضح الشكل
النهائي للمئذنة بعد
الإنهاء من أعمال الترميم
وإظهار كافة الوحدات
الزخرفية الأثرية، واستخدام
نظام ضوئي مناسب
لإظهار الطابع الأثري
للمئذنة.

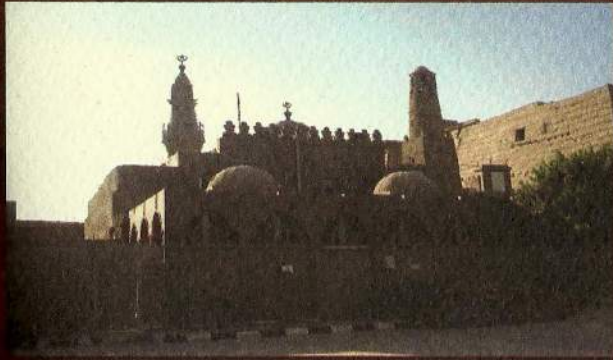
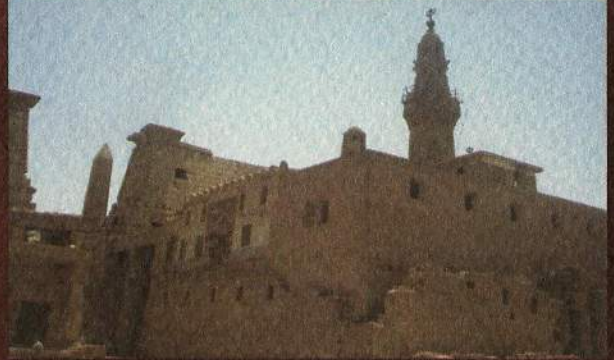
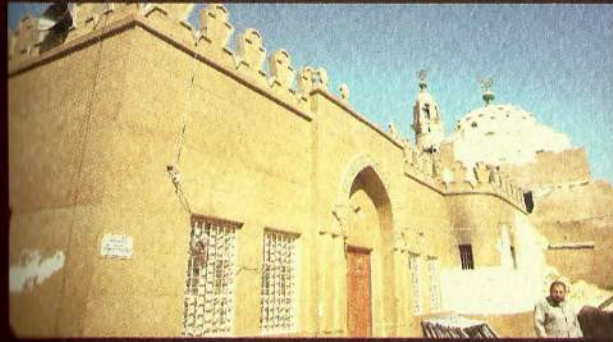
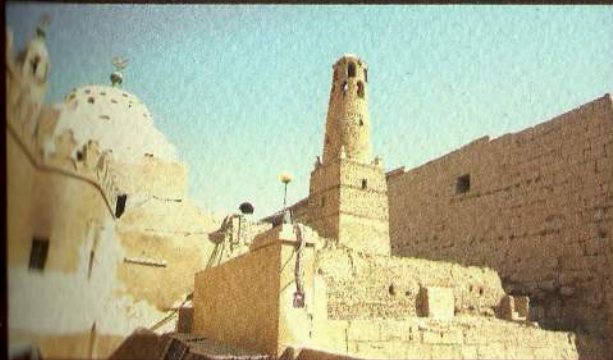
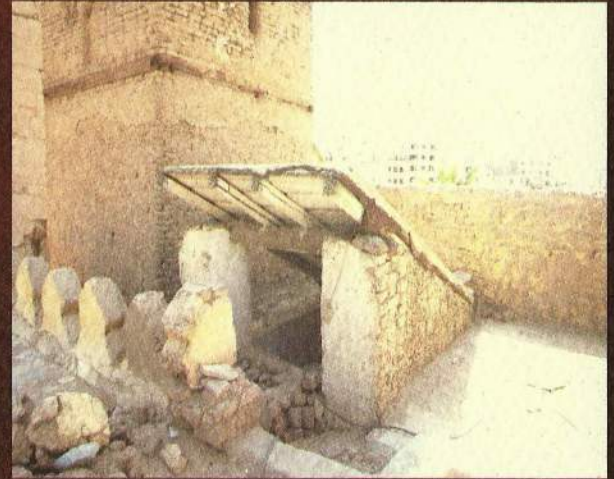
المسجد من الخارج قبل العمل

الصورة توضح الواجهة الخلفية للمسجد المطلّة على المعبد حيث تظهر كتلة المباني الخرسانية المشوهة للبانوراما الأثرية.

الصورة توضح مظاهر تلف أحد عناصر سطح المسجد (ملقف الهواء)

الصور توضح المباني الخرسانية المستحدثة أمام الميعة والمراغ أمام الصريح

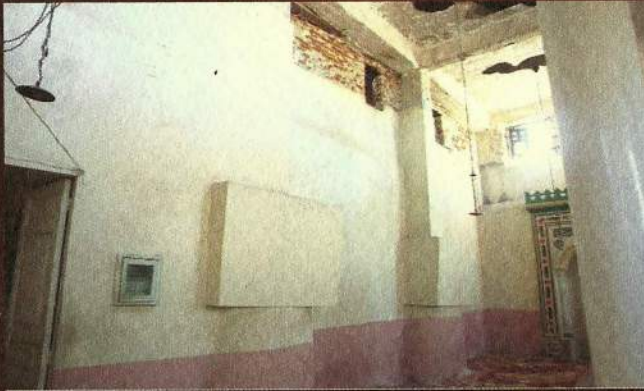
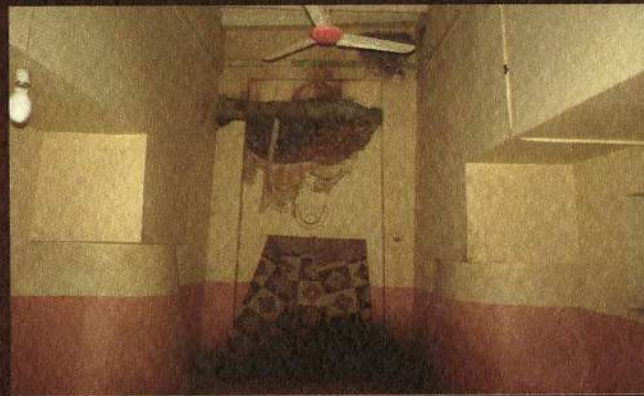
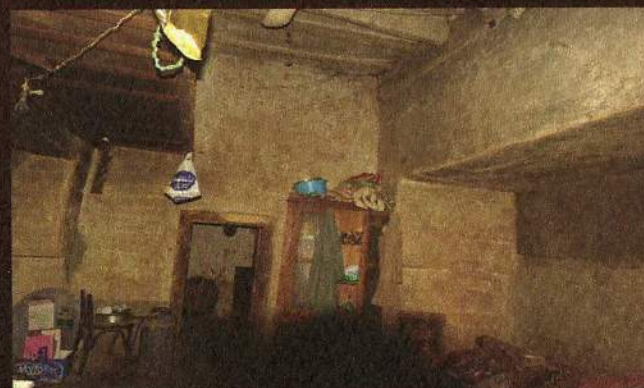
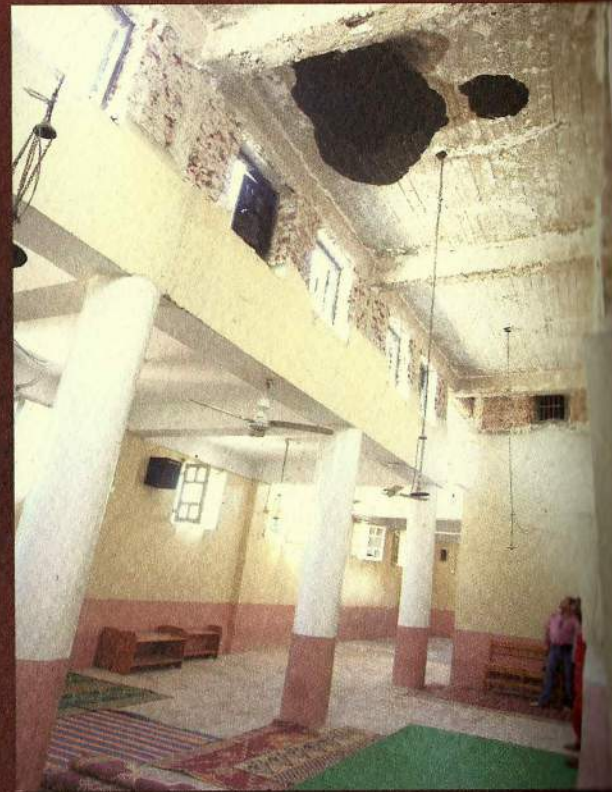
المسجد من الداخل قبل العمل

الصور توضح المباني الخرسانية المستحدثة وعلاقتها بمباني الأثر و توضح أثار الحريق على الدوائف وكذلك الدهانات المستحدثة والتي تلمس الزخارف الفرعونية الموجودة على الأعمدة والأعتاب
